Poellaan, Derde 62

Oorspr. functie : Boerderij 'Ouderzorg'.

Huidige functie : Agrarisch.

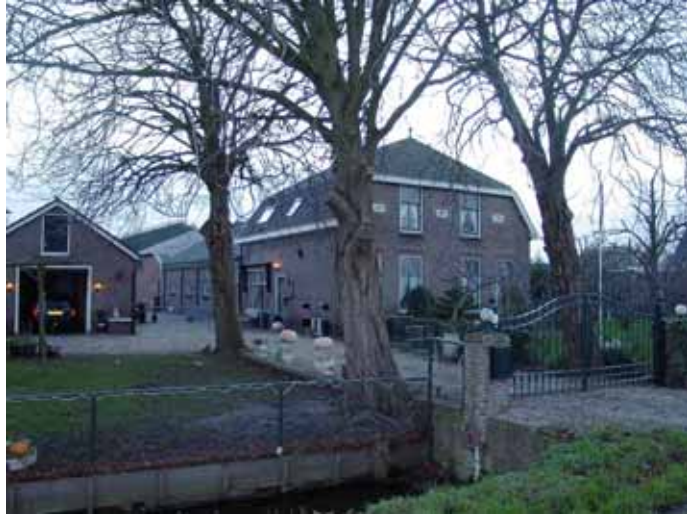
Alg. omschrijving : Boerderij bestaande uit een boerenwoonhuis met aangebouwde stal en wagenschuur. Het woonhuis heeft een symmetrische voorgevel en een bouwmasse van één bouwlaag met borstwering. Mansarde schilddak met de nok haaks op de weg. De stal is veel lager heeft een bouwlaag onder een zadeldak.

Gevels : Rood-gauwe baksteen in halfsteensverband op een trasraam. Boven de vensters van de voorgevel gemetselde anderhalfsteens strekken van rode en gele baksteen. Onder de vensters gemetselde lekdorpels. Op de penanten ter weerszijden van de ramen op de verdieping zijn drie gepleisterde vlakken aangebracht, met een omranding van een halfsteens rollaag van rode en gele steen. In die vlakken is tekst aangebracht: **OUDER** **1925** **ZORG**. De zijgevels zijn eenvoudig en zonder siermetselwerk, en vertonen veel sporen van verbouwingen. Eenvoudige rechte muurankers ter hoogte van de verdiepingsvloer.

Vensters/deuren : In de voorgevel T-schuifvensters. *Op de begane grond voorzien van voorzetramen.*

Dak : Schilddak, waarvan de dakvlakken boven de zijgevels zijn uitgevoerd als mansardekap. Hierop gesmoorde keramische dakpannen. Het dak is aan voorzijde voorzien van een piron. *Dakvensters in het linker dakvlak, en een rechte dakkapel op het rechter dakvlak. Rechts een metalen schoorsteenkanaal.*

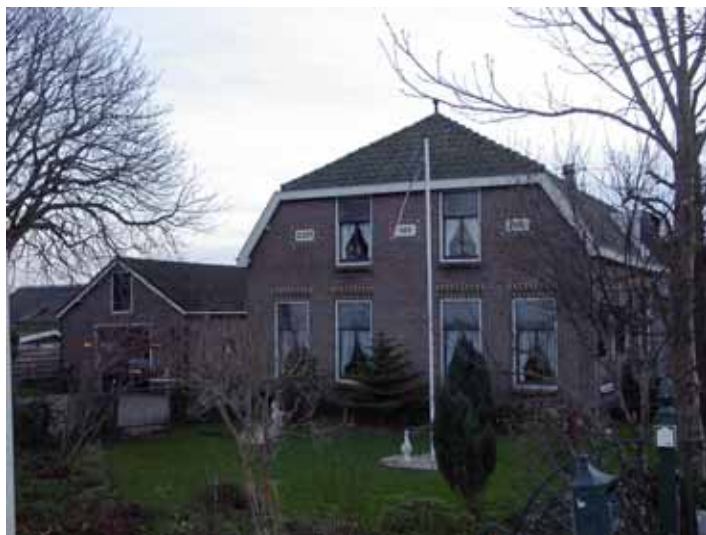
Gevels : Rood-grauwe baksteen in halfsteensverband op een trasraam, het metselwerk uitkragend bij de muurplaat. Ter plaatse van de kappanten zijn steenspenanten gemetseld. In de zijgevels eenvoudige rechte muurankers. De zijgevels zijn eenvoudig en zonder siermetselwerk, en vertonen veel sporen van verbouwingen.

Vensters/deuren : In de vlakken tussen de penanten zitten gietijzeren stalvensters. *Eigentijdse deur in de linker zijgevel.*

Dak : Zadeldak met gesmoorde keramische dakpannen. *Dakvensters in het linker dakvlak.*

Bijz. bijgeb./bek : Toegangsdam met gemetselde pijlers voor een damhek. *Hiertussen een eigentijds metalen hek.* Links op het erf een vrijstaande wagenshuur van één bouwlaag onder een zadeldak. De nok haaks op de weg, inrijdeuren aan de voorzijde. Toegangspad voorzien van grint. *Achter de boerderij de restanten van de oorspronkelijke booi-berg. Voor het overige veel grote stallen voor de moderne agrarische bedrijfsvoering.*
