Achterweg 4

Oorspr. functie : Villa 'Johanna'.
Huidige functie : Villa 'Johanna'.
Alg. omschrijving : Vrijstaande villa op nagenoeg rechthoekige plattegrond met uitbouw aan de voorzijde. Twee bouwlagen hoog onder een schilddak met aankapping. De gevels zijn opgemetseld uit rood bruine baksteen met siermetselwerk in geglazuurde baksteen.

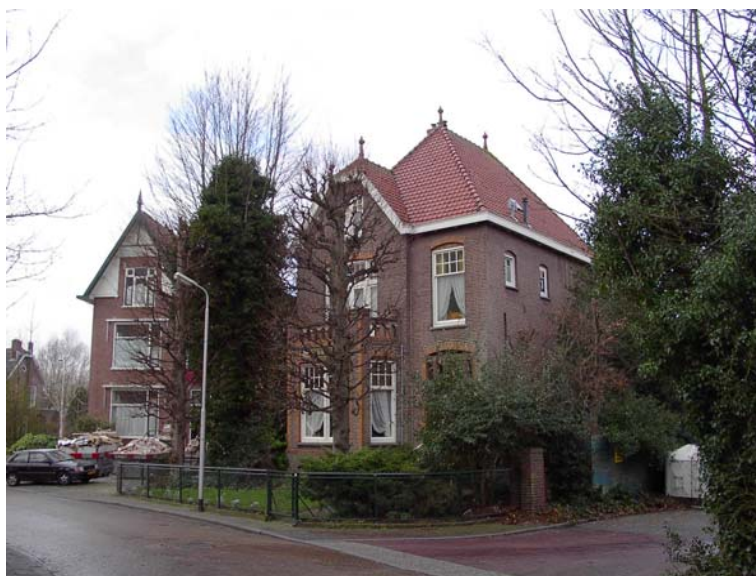
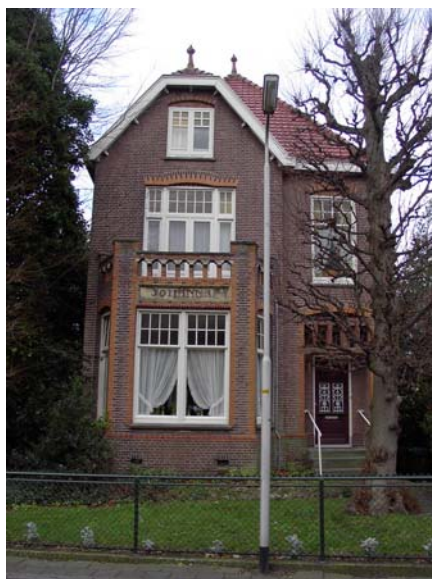
Gevels : De gevels zijn opgemetseld uit rood bruine baksteen in staand verband. De gevel is versierd met siermetselwerk in geglazuurde baksteen o.a. als afsluiting van het trasraam.
 De voorgevel bestaat uit twee delen, waarvan het rechter deel met het portiek in lichte mate naar achteren verspringt. De portiek is geaccentueerd met een natuurstenen sierelement met zuiltjes. Het linker deel heeft een topgevel en op de begane grond een erker-vormige uitbouw met daarboven een balkon. In de erker bevinden zich drie vensters waarvan er twee afgesloten worden met een steens ontlastingsboog met een terugliggend boogveld, uitgevoerd in geglazuurde baksteen. Het brede middenraam wordt afgesloten door een geprofileerde rollaag met daarboven een tableau met de tekst 'Johanna.' Direct boven het tableau bevindt zich een sierlijk gemetseld balkonhek met geprofileerde en geglazuurde baksteen. De hoeken van de erker zijn geaccentueerd met een geglazuurde bakstenen ketting. Op de verdieping bevindt zich een venster met dubbel openslaande deuren en zijlichten, die toegang geven tot het balkon. Dit venster wordt afgesloten met een licht gebogen spiegelvormige anderhalfsteens hanenkam met geglazuurde baksteen en een terugliggend boogveld. Boven in de topgevel bevindt zich eveneens een vensteropening.

Gevels (vervolg) Deze opening wordt met een halfsteens boog met een terugliggend boogveld in geglazuurde baksteen afgesloten. In het rechter deel bevindt zich de verhoogde portiek. Deze ingangspartij wordt afgesloten door een steens boog in geglazuurde baksteen met daarop een platte laag. Het portiek is geaccentueerd met een rode natuurstenen sierelement met zuiltjes. Hierboven is op de eerste verdieping een vensteropening die afgesloten wordt met een steens ontlastingsboog met een terugliggend boogveld, uitgevoerd in geglazuurde baksteen. Beide geveldelen worden met overstekende houten daklijsten met gootklossen afgesloten.

Vensters/deuren : De voordeur is geprofileerd met twee ramen met daarvoor twee smeedijzeren hekwerken. Alle vensters hebben houten kozijnen en bovenlichten met een roedeverdeling en zijn voorzien van geel geprofileerd glas. De vensters in de erkervormige uitbouw en boven de voordeur hebben naar binnen vallende bovenlichten. De pui die toegang geeft tot het balkon heeft dubbele openslaande deuren, zijlichten en drie bovenlichten met een roedeverdeling en geel glas. Het venster in de topgevel heeft vernieuwde ramen.

Dak : De dakconstructie is samengesteld uit een schilddak met aan de linkerkant een aankapping. De aankapping heeft een klein wolfsend. Op het dak staan drie decoratieve pironnen. Op het dak liggen rode tuiles du Nord pannen en rode nokvorsten. Op het linker dakschild bevindt zich een schoorsteen. Op het rechter dakvlak bevindt zich een oud gietijzeren dakraampje.
