Grachtweg 1

Bron: RWP, MIP

Oorspr. functie

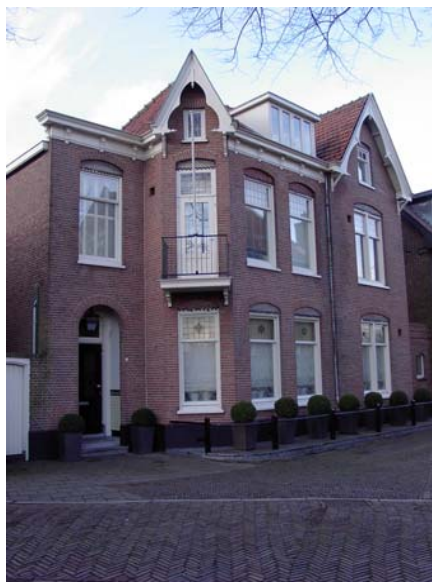
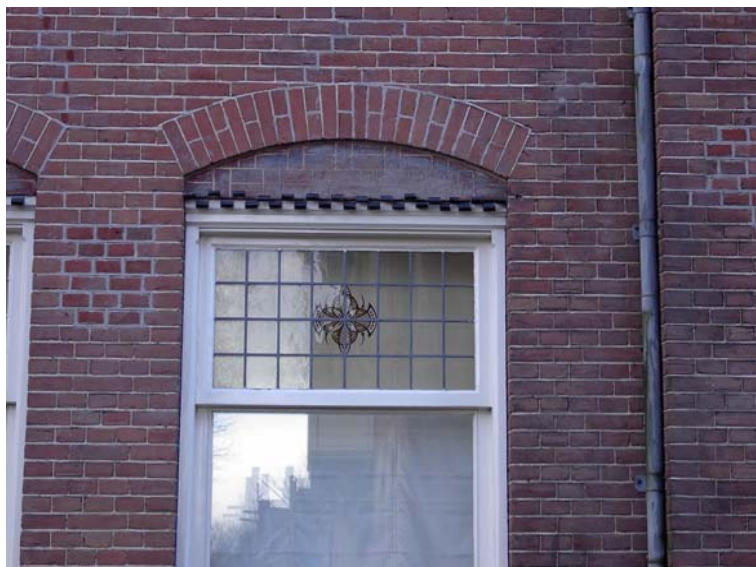
: Vrijstaand pand op een complexe plattegrond. Twee bouwlagen hoog onder een samengesteld pannendak.

De voorgevel bestaat uit drie bouwdelen en heeft een asymmetrische indeling met vijf vensterassen.

: De gevels zijn opgemetseld uit rode baksteen in kruisverband en met een aangesmeerde geschilderde plint.

De voorgevel is samengesteld uit drie bouwdelen en heeft een asymmetrische indeling met vijf vensterassen.

Het linker deel met het portiek ligt terug en heeft twee bouwlagen onder een plat dak. Het portiek ligt iets verhoogd ten opzichte van de straat. Het portiek is afgesloten met een halfronde steens ontlastingsboog gemetseld met geslepen stenen. In het portiek bevindt zich een plint van facettegels met een rand in gekleurde reliëf – tegels met Jugendstil invloeden. Boven het portiek bevindt zich een schuifraam waarvan het glas in lood is vervangen door dubbel glas. De gevel wordt afgesloten met een kroonlijst met consoles onder de houten goot. Het brede middendeel heeft twee bouwlagen en een afgeschuinde hoek. De afgeschuinde hoek heeft een kleine topgevel onder een zadeldak; de rest heeft een lijstgevel met een schilddak.

Op de begane grond bevinden zich drie schuiframen. Op de verdieping van de afgeschuinde hoek is een balkon op consoles met een eenvoudig ijzeren hekwerk en een vlaggenmast. Een deurvenster met een bovenlicht met glas in lood geeft toegang tot het balkon. In de smalle topgevel bevindt zich een klein venster.

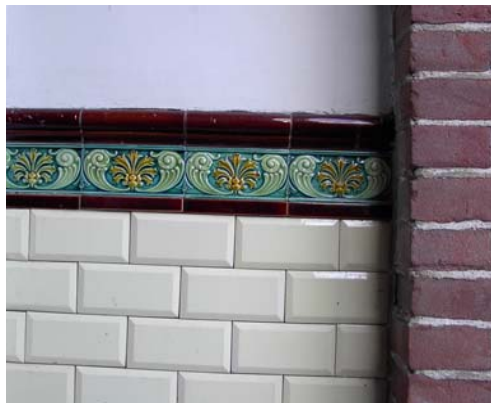
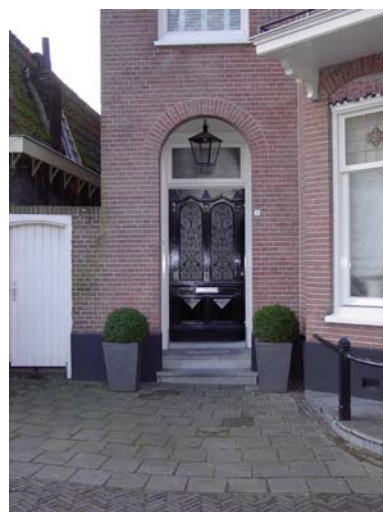
Dit venster heeft een draairaam (zonder glas in lood) en wordt afgesloten met een steens hanenkam. De topgevel van de afgeschuinde hoek wordt afgesloten met een overstekend zadeldak met een sierspant met steekbalken op consoles in chaletstijl. De lange gevel heeft op de verdieping twee schuiframen. De gevel wordt beëindigd door een kroonlijst met consoles onder de goot. Het rechterdeel springt licht naar voren en heeft ook een topgevel onder een zadeldak. Op de begane grond en de verdieping is een dubbel schuifvenster. In de topgevel bevindt zich een schuifraampje met in het bovenlicht een roedeverdeling met gebrandschilderd glas in lood. Ook deze topgevel wordt weer afgesloten door een overstekend zadeldak met een sierspant met steekbalken op consoles in chaletstijl.

Vensters/deuren : De houten voordeur is voorzien van decoratieve pilasters, panelen met diamantkoppen en twee ramen van figuurglas met smeedijzeren hekwerken. Het bovenlicht heeft figuurglas. De houten kozijnen zijn licht geprofileerd en hebben in de bovenlichten glas in lood. Op de begane grond is in het glas in lood een gebrandschilderd Jugendstilachtig motief in het midden aangebracht. Plaatselijk is dubbelglas aangebracht. Alle vensters – behalve het kleinste – hebben een steens ontlastingsboog boven de ramen met een terugliggend boogveld. Boven alle kozijnen bevindt zich een sierlijk bewerkte loodslab.

Originele kozijnen : Ja.
Dak : De dakconstructie is samengesteld. Het brede middendeel heeft een groot schilddak. Hierin steken twee zadeldaken. Het linkerdeel heeft een plat dak. De schuine daken zijn gedekt met rode kruis- of bouletpannen. *Op het schilddak bevindt zich een grote, recente dakkapel.*
